**IMSP'2014**

# **15<sup>th</sup> International Materials Symposium**

## **KESİCİ TAKIMLARIN ÜRETİM PROSESİNDE MEYDANA GELEN HASARLARIN ANALİZİ**

### **ANALYSIS OF FAILURES IN THE PRODUCTION PROCESS OF CUTTING TOOLS**

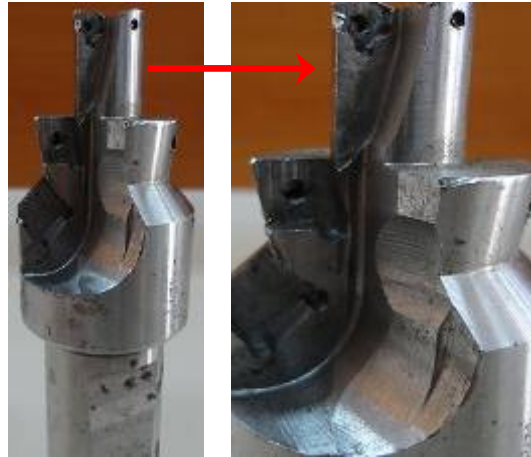
Takma uçlu kesici takımların imalatında operatör tecrübesinin büyük önemi vardır. Şekil 1, 2 ve 3'de farklı amaçlar için kullanılan takımların üretiminde operatörden kaynaklanan hatalar görülmektedir. Şekil 1'de 4340 takım çeliğinden imal edilen özel takımın uç yuvalarının yanlış yerlere açılmasından kaynaklanan operatör hatası görülmektedir. Bu tür özel takımlar birden fazla uç yuvasına sahiptir ve kesici uçların takıldığı bu uç yuvaları değişik pozisyonlarda olduğu için karmaşık bir sistem içerirler. Bu sistemlerde operatöre dayalı hatalarla çok sık karşılaşılır. Bu tür hataları önlemenin en etkin yolu, takımı üretecek programın manuel değil katı model dizaynı ve CAM ile yapılmasıdır. Ayrıca üretimin her aşamasında da %100 kalite kontrol yapılması hataları önlemek açısından oldukça önemlidir. Şekil 2'e 2344 takım çeliğinden imal edilen takma uçlu matkapta operatörün tezgâhı iş parçasına çarpmasından (tezgâhı bindirmesinden) kaynaklanan takım hatası görülmektedir. Program uygun ve doğru olmasına rağmen ayar esnasında operatörün manuel olarak tezgâhı iş parçasına çarptırması sonucu takım hasara uğramıştır. Şekil 3'de yine 2344 takım çeliğinden imal edilen farklı bir takma uçlu matkap görülmektedir, buradaki hata operatörün yanlış program yapması sonucu uç yuvalarının yanlış yerlere açılmasıdır. Yine bu tip hatalarda da %100 kalite kontrol yapılması önleyici bir tedbirdir. Operatörden kaynaklanan hataları önlemenin en etkin yolu; üretim sürecinde makineleri kullanan operatörlerin konusunda uzman yetişmiş personel olmasıdır. Operatörlerin verimli çalışmalar yapması; yapacağı işle ilgili detaylı bilgilendirilmesi ve verilen eğitimlerle de mümkün olmaktadır.

**Şekil 1:** Özel takımın uç yuvalarının yanlış yere açılmasından kaynaklanan operatör hatası

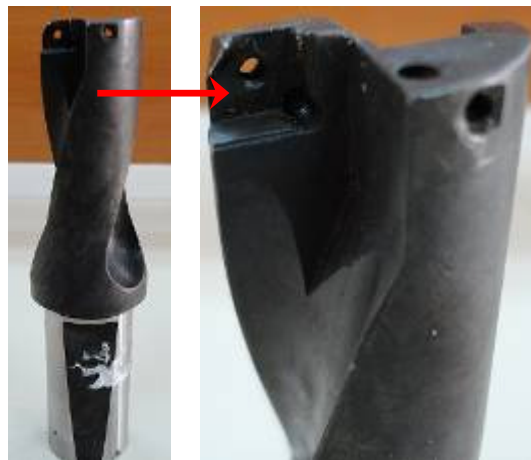
**Şekil 2:** Takma uçlu matkapta tezgâhın iş parçasına çarpmasından kaynaklanan operatör hatası

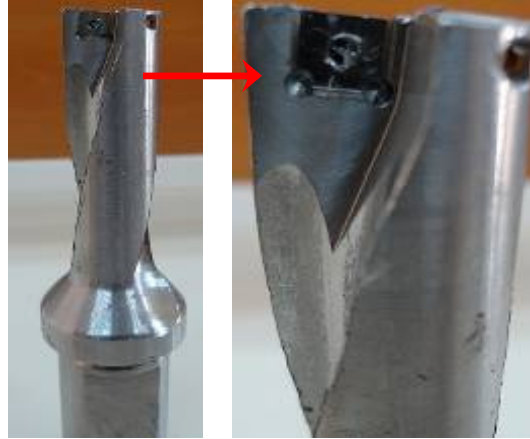
**Şekil 3:** Takma uçlu matkapta yanlış programlama sonucu uç yuvalarında oluşan operatör hatası

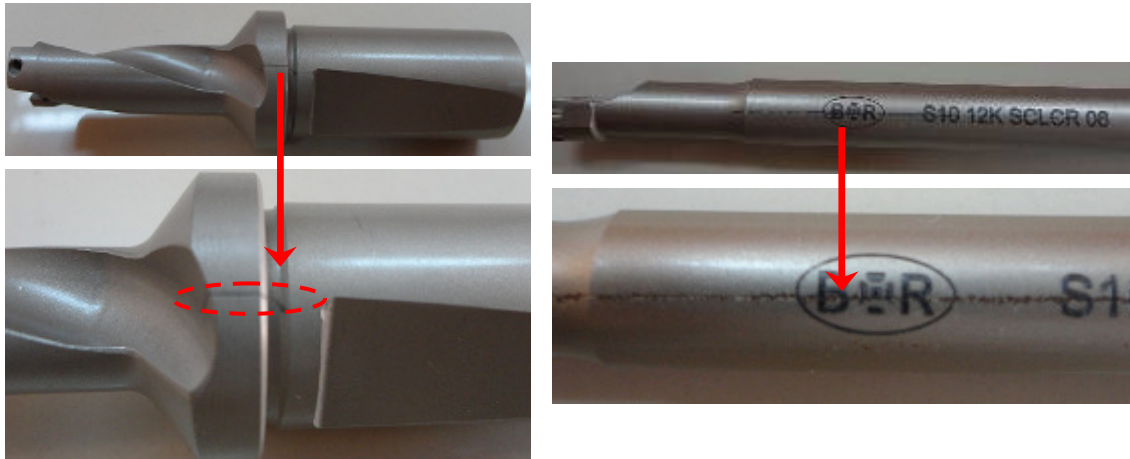
Takımın özelliklerini iyileştirmek için ısıtıl işlem yapılması şarttır. Takımların ısıtıl işlemi esnasında düşük sertleştirme sıcaklıkları yetersiz sertleşmeye sebep olur. Gereğinden yüksek olan sertleştirme sıcaklıkları ise tane büyümesi ile sonuçlanır. Bu yüzden tavsiye edilen sertleştirme sıcaklığı ve tavlama süreleri dışına çıkmamalıdır. Takımlar nötr ortamlarda ısıtıl işlemi tabi tutulmazlarsa yüzeysel karbon kaybına (dekarburizasyona) uğrarlar. Bu ise bölgesel olarak sertlik değerinin düşmesine neden olur (Tayanç ve Zeytin, 2000). Çeliğin mikroyapısında bulunan inklüzyon ve boşluk gibi süreksizlikler, özellikle sertleştirme amaçlı ısıtıl işleminden sonra parçada çatlamaya neden olmaktadır. Kesici takım üretim aşamalarından biri olan ısıtıl prosesinde karşılaşılan hatalar: ısıtıl işlem çevriminden kaynaklanan (homojen olmayan sıcaklık dağılımı ve tutma süresi, sıcaklığı ve soğutma hızının uygun olmaması) ve yapısal faktörlerden kaynaklanan (yanlış dizayn ve mikroyapısal süreksizlikler) hatalardır. Bu hataların tümünde parça çatlamaya maruz kalır. Bunları önlemek için; parça aşırı kesit farklılığı olmayacak şekilde dizayn edilmeli, temiz çelik kullanılmalı, ısıtılma ve soğutma hızı düşük tutulmalı, su verme öncesi gerilim giderme tavlaması yapılmalı ve ısıtıl işlem ortamı kontrol edilmelidir (Kayalı ve diğerleri, 1997). Şekil 4’de 4140 takım çeliğinden imal edilen delik katerlerinde hatalı ısıtıl işlem sonrası oluşan çatlaklar görülmektedir. Mevcut takımındaki ısıtıl işlem hatası, takımın östenitleştirme ve su verme işleminden sonra uygun temperleme işlemi görmemesinden kaynaklanmaktadır. Bu durum yapıda kalıntı östenit oluşumuna neden olarak sertliği attırmış ve gerilim giderilememiştir; sonuç olarak malzeme taşlama operasyonu sırasında çatlamıştır.

**Şekil 4:** Delik katerlerinde hatalı ısıtıl işlem sonucu oluşan malzeme çatlaması

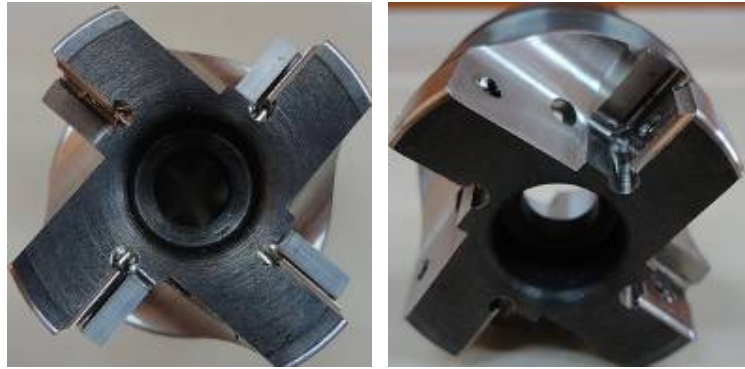
hatayı kaçınılmaz kılar. Bir takımın tasarımında farklı kesit kalınlıklarından mümkün olduğunca kaçınmak gerekir. Aksi takdirde parçanın ısı işleme esnasında her an için çatlama tehlikesi meydana gelebilir. Takımın ince kesitinde kalın kesite nazaran soğuma daha hızlıdır. İnce ile kalın kesit geçiş bölgesinde malzemenin normal içyapı dönüşümünden kaynaklanan gerilimlerin yanında ilave iç gerilmeler oluşarak takımın kırılmasına neden olurlar. Bu ve benzeri sebeplerden takım tasarımında karmaşık geometrilerden mümkün mertebe kaçınılmalıdır. Eğer tasarımda bu durum engellenemiyorsa ısı işlem sırasında termal gerilmeleri ve şokları minimuma indirmek için kademeli sertleştirme uygulanmalıdır (Tayanç ve Zeytin, 2000). Hatalı tasarım spesifikasyonları ve uygun olmayan malzeme seçimi çoğunlukla malzeme kırılması veya deformasyonu ile sonuçlanır (Eryürek, 1993). Şekil 5’de 4340 takım çeliğinden imal edilen takma uçlu freze kafasında tasarımdan kaynaklanan hata görülmektedir. Karbür ucun takıldığı uç yuvasında kesme açısı verilmediği için takım bozuk üretilmiştir. Tasarıma dayalı hataların neredeyse tamamında hasarın giderilmesi imkânsızdır. Bu hataları önlemek için; takım işlendikten sonra geometrik boyut ve yüzey kalitesi teknik resimde belirtilen nominal yani ideal özellikleri ile mukayese edilmelidir. Toleransların yani müsaade edilen hataların istenilen seviyelerde olması gerekmektedir.

**Şekil 5:** Takma uçlu freze kafasında uç yuvasında kesme açısı verilmemesinden kaynaklanan tasarım hatası

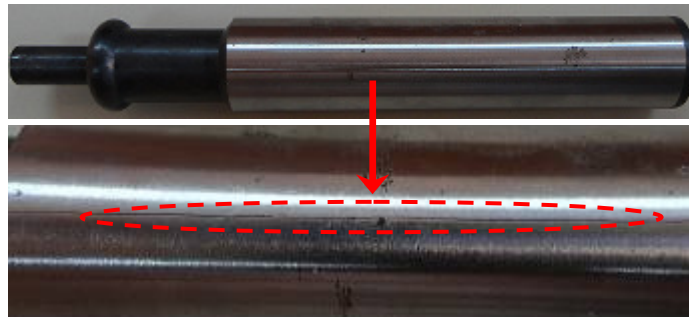
Takım ömründe ve kalitesinde bir önemli husus da uygun özellikleri olan malzeme seçimidir. Yeterli özellikteki hammaddeden imal edilmeyen takımlar çeşitli sebepler yüzünden kırılmaya, çatlamaya ve mukavemet düşüşüne maruz kalırlar (Tayanç ve Zeytin, 2000). Günümüzde yüksek proses güvenilirliği seviyeleri nedeniyle, çeliklerde malzeme kusurları giderek azalmaktadır. Ancak, işçilik maliyetleri ve acımasız rekabet nedeniyle, büyük ve ciddi takım çeliği üreticilerinin üçüncü ülkelerde üretim yaptırarak da bilinmektedir. Bu nedenle, teknolojik gelişime rağmen, içyapı ve yüzey hataları (çekme boşlukları, gözenek, aşırı dekarbürize yüzeyler ve metal şekillendirme çatlakları gibi) halen karşılaşılan hasar nedenlerindendir (Jung ve diğerleri, 2002). Çatlaklar; üretim ve fabrikasyon işlemlerinden veya metalurjik yapıdaki değişimlerden kaynaklanır. Şekil 6’da 4340 takım çeliğinden üretilen takma uçlu parmak frezede malzemeden kaynaklanan hata sonucu oluşan çatlak görülmektedir. Yapıda oluşan çatlak çentik etkisi yapan süreksizliklerin (örneğin, çatlak, mikro gözenek ve kalıntı vb.) bulunduğu noktalardan gevrek olarak kırılmıştır. Bu problemlerle karşılaşmamak için en önemli girdi olan çelik, güvenilir yerlerden şarj raporlu ve sertifikalı olarak alınmalıdır. Ayrıca çelik malzeme uygun depolama alanlarında oksitlenmeye ve diğer olumsuz etkilere karşı korunarak saklanmalıdır.

**Şekil 6:** Takma uçlu parmak frezede malzeme hatası sonucu çatlak oluşumu

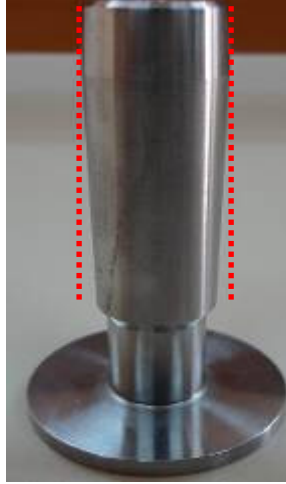
Takma uçlu kesici takımların siparişinde özellikle özel takımlarda müşterinin hatalı ölçü verme olasılığı yüksektir. Standart sipariş alınan takımlarda mevcut takım ölçüleri kayıt altında olduğu için bu duruma rastlanmaz. Şekil 7’de 2510 takım çeliğinden imal edilen T-kanal frezede müşterinin yanlış sipariş vermesi sonucu (hatalı ölçü verilmesi) takım çapında yapılan hata görülmektedir. Bu tür hataları önlemenin yolu sipariş alındıktan sonra müşteri ile doğrulama yoluna gidilmesidir. Müşterinin hatalı sipariş vermesinden doğacak maddi kaybı önlemek amacıyla da tüm siparişler yazılı olarak alınmalıdır.

**Şekil 7:** T-kanal frezede müşteri siparişinden kaynaklanan ölçü hatası
