## Tornalama işlemlerinde çeşitli kesici takım uçlarının hasar mekanizmaları

### The failure mechanisms of various cutting tool insert in turning operations

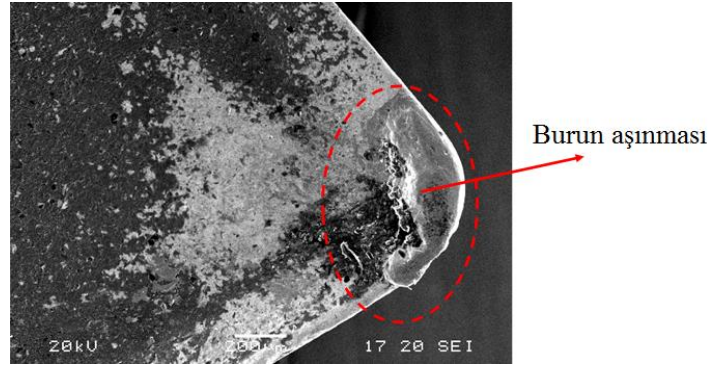
Kesici takım hasarı ile ilgili yapılan çalışmalarda; takım aşınması üç şekilde ele alınmıştır: kırılma hasarı, sıcaklık hasarı ve zamana bağlı aşınma (Jung ve diğ., 2002). Şekil 2-7’de çeşitli metal tornalama işlemlerinde kullanılmış ve servis ömrünü tamamlamış farklı parçaların üretiminde kullanılan kesici uçların hasar mekanizmalarını içeren SEM görüntüleri verilmektedir. İncelenen tüm kesici uçlarda hasar mekanizmaları birden fazla olduğu ve birbiriyle etkileşim içinde olduğu için bahsedilen aşınmaların çoğu gözlenmiştir. Şekil 2’de verilen SEM görüntüsü üzerinde burun aşınması oluşumu tespit edilmiştir. Oluşan bu hasar mekanizması abrazyon ile korozyon ya da oksidasyon nedeniyle oluşur. Oluşan hasar mekanizmasını azaltmak veya engellemek için burun çapını arttırmak ve ilerleme hızını azaltmak gibi yöntemler kullanılabilir (Soderberg ve Hogmark, 1986). Şekil 3’de kesici uçta çentik aşınması ve mekanik çatlaklar olduğu gözlemlenmiştir. Çentik aşınmasına sebep olan etkenler takım ile atmosfer arasındaki kimyasal reaksiyon veya korozyon nedeniyle oluşan oksidasyondur. Talaş derinliği çizgisindeki kesici ucun, hem talaş yüzeyinde hem de serbest yüzeyinde aşırı derecede bölgesel hasarla belirlenen bir aşınma tipidir. Bu aşınma tipine, talaşların basınç ile kaynaması veya deformasyon sertleşmesine maruz kalmış bir yüzeyde neden olabilir (Lee ve diğ., 1994). Mekanik çatlaklara değişken mekanik yükler sebep olur. Çentik aşınmasını engellemek veya azaltmak için kesme hızını azaltmak, kaplamayı değiştirmek gibi yöntemler kullanılabilir. Mekanik çatlakları engellemek için ise tokluğu yüksek takım kullanmak gerekmektedir (Soderberg ve Hogmark, 1986).

Şekil 2. CCMT 060204 kodlu kesici ucun SEM görüntüsü ve hasar mekanizmaları

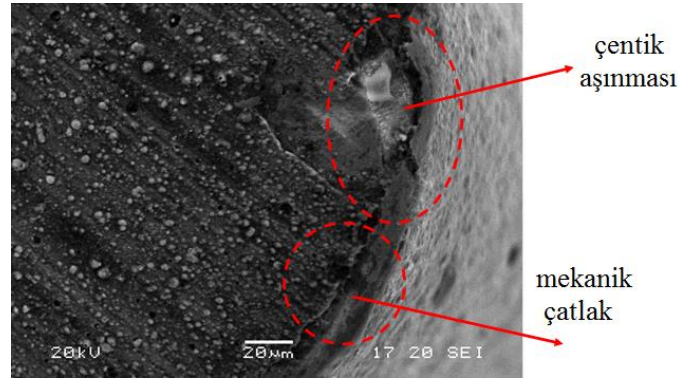
Şekil 3. DCMT 070204 kodlu kesici ucun SEM görüntüsü ve hasar mekanizmaları

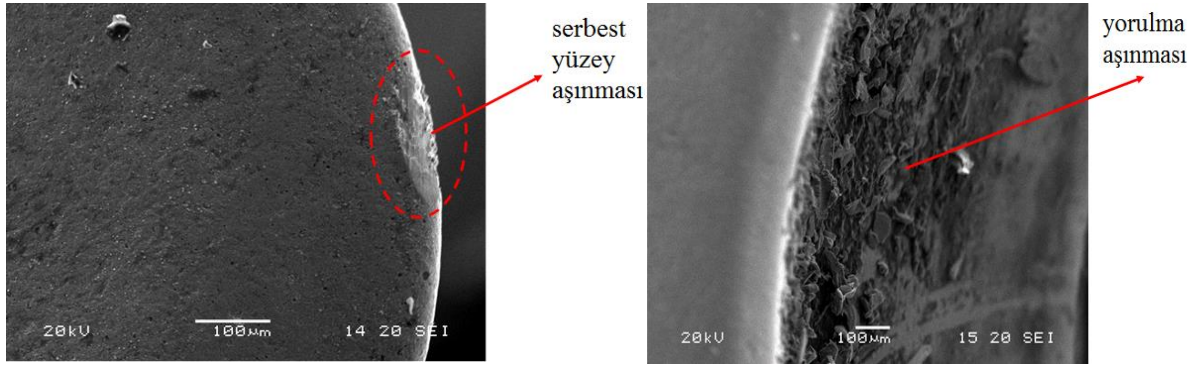
Şekil 4’de kesici uçta serbest yüzey aşınması ve yorulma aşınması olduğu gözlemlenmiştir. Serbest yüzey aşınması, aşınmanın en yaygın tipidir ve aynı zamanda öngörülebilir ve istikrarlı takım ömrü sağladığından tercih edilen aşınma tipidir. Serbest yüzey aşınması, iş parçası malzemesindeki sert bileşenlerin neden olduğu aşınmaya bağlı olarak oluşur. Abrasyon, ısıl yumuşama ya da düşük hızlarda çalışma nedeniyle de oluşur. Serbest yüzey aşınma bölgesi genellikle homojen genişliktedir ve kenara yakın bölgede oluşur. Oluşan hasar mekanizmasını azaltmak veya engellemek için ilerleme hızını arttırmak ve burun yarıçapını arttırmak gibi yöntemler kullanılabilir (Jung ve diğ., 2002; Ertunç, 2011). Yorulma aşınması ısıl-mekanik bir bileşimin sonucudur. Sıcaklıktaki dalgalanmalar ve takıma etkien kesme kuvvetlerinin değişmesi, kesici kenarın çatlamasına ve kırılmasına yol açar (Lee ve diğ., 1994). Yorulma aşınmasını engellemek ya da azaltmak için takımın hızlarını azaltmak ve kaplama malzemesini değiştirmek gibi yöntemler kullanılabilir (Ertunç, 2011). Şekil 5’de verilen SEM görüntüsü üzerinde kesici uçta kenar aşınması ve kopma olduğu görülmektedir. Aşınma hasar mekanizması genellikle abrazyon ile korozyon ya da oksidasyon nedeniyle oluşur. Kesici ucun kopması veya kırılma, mekanik gerilim baskılarının aşırı yüklenmesinin bir sonucudur. Bu gerilimler, talaş vurması, çok yüksek olan bir talaş derinliği veya ilerleme, iş parçası malzemesindeki kum kalıntıları, talaş yığılması, titreşimler ya da kesici uç üzerindeki aşırı aşınma gibi bir dizi sebebe bağlı olabilir. Oluşan hasar mekanizmasını azaltmak için ilerleme hızı azaltılabilir (Lee ve diğ., 1994; Soderberg ve Hogmark, 1986). Literatürde yapılan birçok çalışmada; iş parçası malzemesinin sertliğinin değişmesi, kesici takım malzemesindeki mekanik ve ısıl değişkenlik, uç geometrisi ve hazırlama şekli, takım tutucusu ve iş parçası bağlantısı ve titreşimler, iş parçası yüzey karakteristiklerinin değişimi, kullanılan soğutma sıvısının kimyasal etkisi, kesme parametreleri takım ömrünü doğrudan etkilemektedir (Takatsu, 1990; Özdemir ve Erten, 2003; Ertunç, 2011; Jung ve diğ., 2002; Karagöz, 2012; Lee ve diğ., 1994).

Şekil 4. ADKT 160650 kodlu kesici ucun SEM görüntüsü ve hasar mekanizmaları

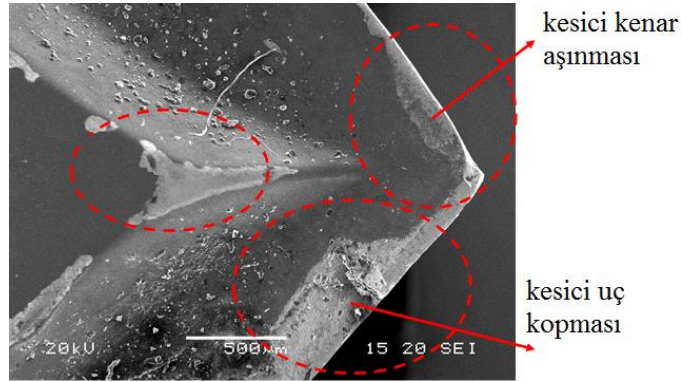
Şekil 5. CCMT 09T302 kodlu kesici ucun SEM görüntüsü ve hasar mekanizmaları

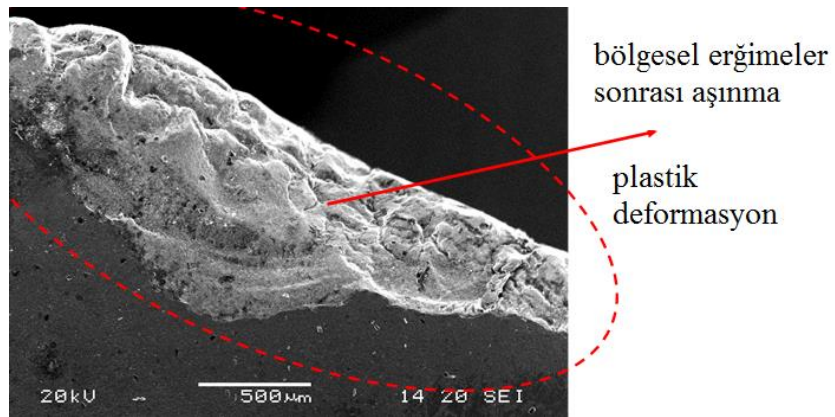
Şekil 6’da kesici uçta bölgesel ergimeler sonrası aşınma ve plastik deformasyon oluşumu görülmüştür. Isıl plastik deformasyon, kesme sıcaklığı kullanılan kesici uç için çok yüksek olduğunda meydana gelir. Genel olarak, daha sert kaliteler ve daha kalın kaplamalar plastik deformasyon aşınmasına karşı olan direnci geliştirir. (Byrne ve diğ., 2003). Takım ile talaş arasındaki temas alanı üzerinde kesme basınçları takım tarafından desteklenemediğinde, kesme kenarlarında plastik deformasyon oluşur. Kesme kenarlarının deformasyonu genellikle yüksek kesme kenar takım sertliğinin azaldığı yüksek kesme hızlarında oluşur. Bu tip hasarı önlemek için genel stratejiler; kesme kuvvetlerinin azaltılması, sağlam ve daha rijit takım tutucular kullanılması ve kırılma tokluğu artırılmış takımlar kullanılması şeklindedir (Lee ve diğ., 1994; Soderberg ve Hogmark, 1986).

Şekil 6. APFT 160448R-MBT25M kodlu kesici ucun SEM görüntüsü ve hasar mekanizmaları

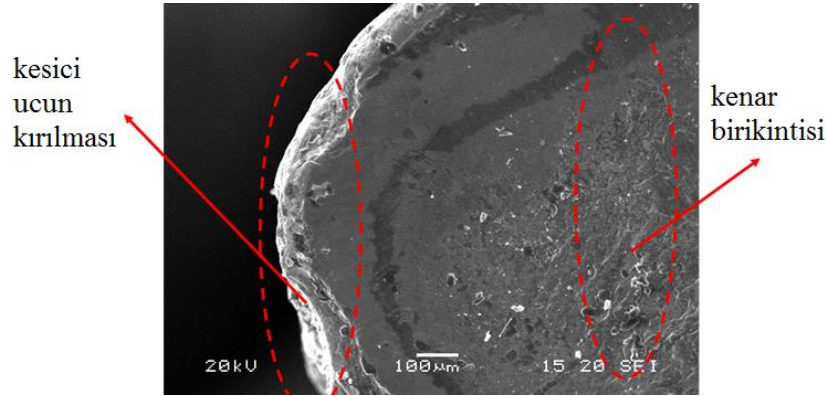
Şekil 7’de kesici uçta meydana gelen hasar mekanizmaları kesici ucun kırılması ve kenar birikintisi olarak görülmektedir. Kesici ucun kırılma hasarını önlemek için genel stratejiler; kesme kuvvetlerinin azaltılması, sağlam ve daha rijit takım tertibatlarının kullanılması ve kırılma tokluğu artırılmış takımlar kullanılması şeklindedir. Kenar birikintisi yumuşak malzemelerin düşük hızlarda işlenmesi durumunda oluşur. Oluşan hasar mekanizmasını engellemek için ilerleme hızı artırılabilir (Jung ve diğ., 2002; Karagöz, 2012).

Şekil 7. VCMT 160408 kodlu kesici ucun SEM görüntüsü ve hasar mekanizmaları
